## 氯盐侵蚀下铜矿渣混凝土高温后内部钢筋锈蚀规律

### Corrosion extents of steel bar in copper slag concrete after exposure to high temperature under chloride attack

陈奇, 公伟\*, 苗吉军  
(青岛理工大学 土木工程学院, 青岛 266033)

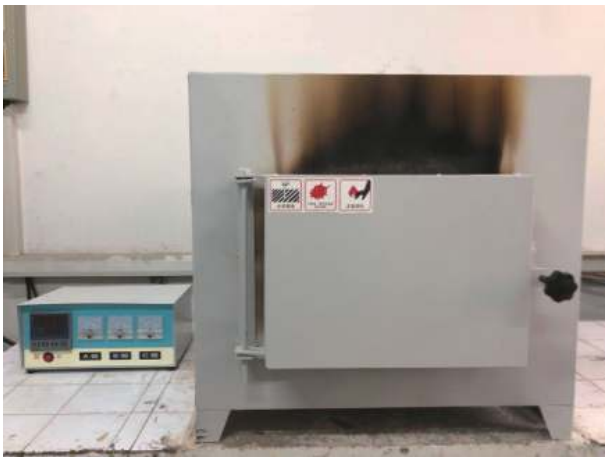
图 1 高温试验电热炉

Fig. 1 Electric furnace for high temperature test

修复加固后仍将继续使用，因此本试验加热目标温度取 20℃ (常温)、100℃、200℃ 及 300℃。试件养护完毕后，先置于空气中自然干燥 14 天以排出混凝土内部水分，然后采用如图 1 所示的电热炉加热，升温速率设为 5℃/min，炉温达到目标温度后恒温 5 h 以保证试件内部均匀受热，加热结束后将试件置于空气中自然冷却。由于加热目标温度较低，热量传输的方向对试验结果的影响较小，因此在加热过程中未对裸露部分的钢筋进行防火保护，但当设计加热温度较高的试验时，应对外露钢筋采取合理的防火保护措施。

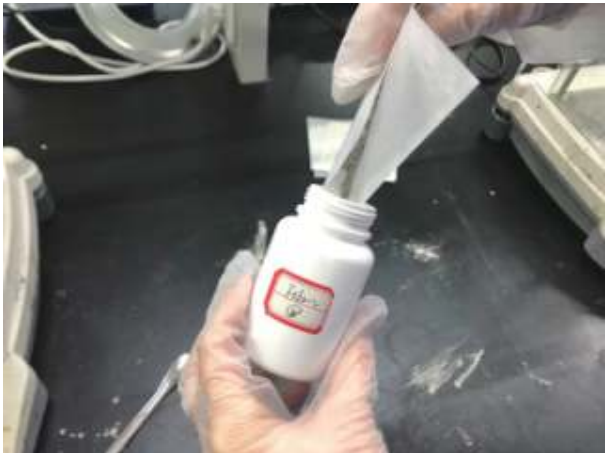
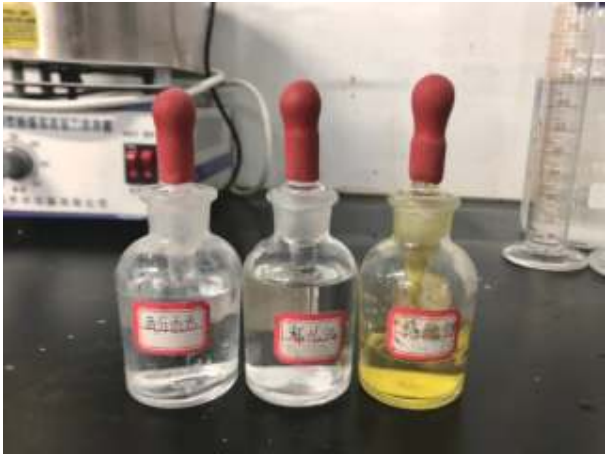
(a) Concrete powder

(b) Chemicals for titration

图 10 测量混凝土中氯离子含量

Fig. 10 Measurement of chloride ion content in concrete

钢筋取出后利用化学滴定法测量试件内部氯离子含量，如图 10 所示，其中钢筋表面处混凝土中自由氯离子含量随加热温度的变化曲线如图 11 所示。可知高温及铜矿渣均能引起混凝土微结构损伤并导致内部氯离子含量的升高，该趋势同样与前文分析的自然电位及钢筋锈蚀率变化趋势相一致；此外，当经历温度小于 100℃ 时，混凝土内部自由氯离子含量保持相对稳定，而经历温度大于 100℃ 时，由于高温造成混凝土内部微裂缝迅速扩展连通，自由氯离子含量迅速增大，随着氯离子含量的增大，钢筋氧化膜厚度逐渐减小，其内部钢筋更易发生锈蚀。此外，高温造成水泥水化产物的脱水分解同样会造成混凝土吸附氯离子的能力有所降低<sup>[24-25]</sup>，后续研究还需进行 XRD 分析以确定不同水化产物水解对氯离子吸附能力的影响机制。
